## E-3

Camshaft • Valve

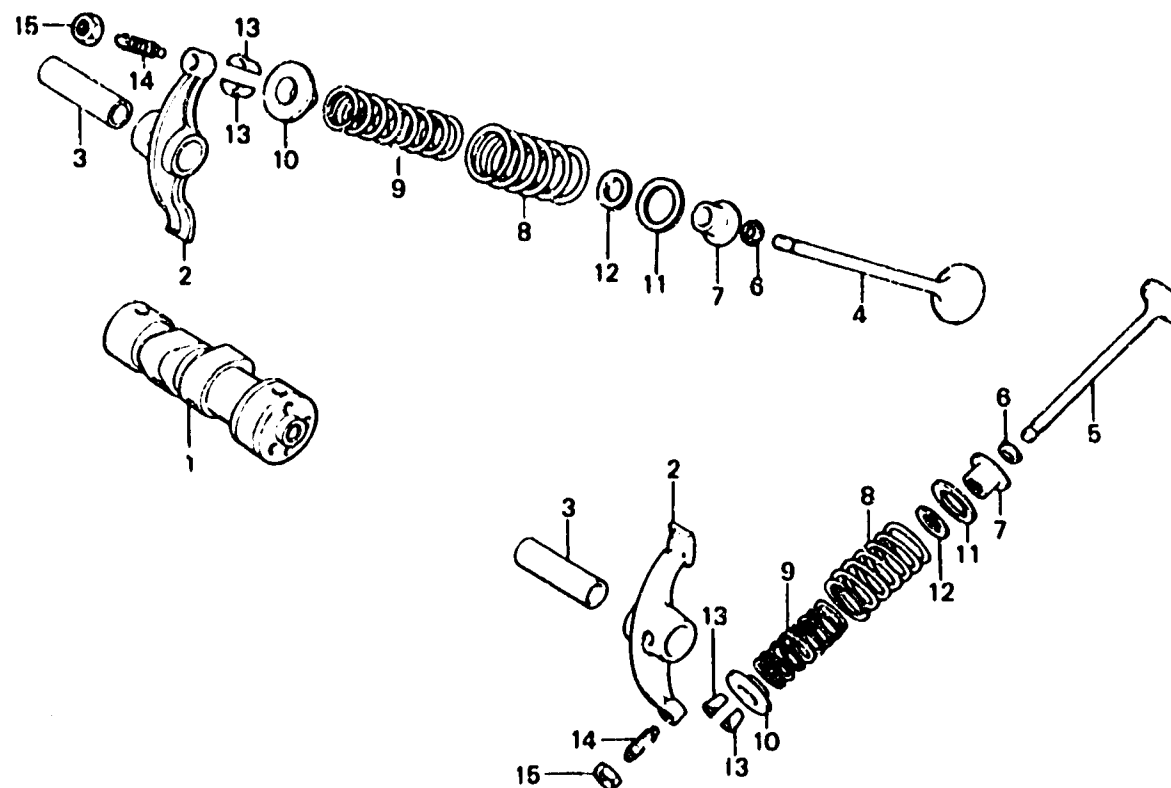
Arbre à cames • Soupape

| Item d'entretien | T.D.R. | N° de réf. | N° de pièce | Description | N° de requis 250R | | | | | | | N° de série | Code de zone |
|---|---|---|---|---|---|---|---|---|---|---|---|---|---|
| | | | | | A | B | C | D | E | F | G | | |
| (PIECES RELATIVES Y COMPRISES)<br>(IL'ON APPLIQUE LE MEME F.R.T.<br>MEME QUAND ON EFFECTUE<br>L'ENTRETIEN SUR PLUS D'UNE<br>PIECE.) | | | 14101-GB2-000 | ARBRE A CAMES ..... | - | - | 1 | 1 | 1 | 1 | 1 | 5101817 | |
| RESSORT EXTERIEUR DE SOUPAPE ..... | 1.2 | 3 | 14451-035-000 | ARBRE DE CULBUTERIE ..... | 2 | 2 | 2 | 2 | 2 | 2 | 2 | | |
| (PIECES RELATIVES Y COMPRISES)<br>(AJOUTER 0,1 POUR CHAQUE.) | | 4 | 14711-036-000 | SOUPAPE ADMISSION ..... | 1 | 1 | 1 | - | - | - | - | 5101817 | |
| | | 5 | 14721-036-010 | SOUPAPE ECHAPPEMENT ..... | 1 | 1 | 1 | - | - | - | - | | |
| | | | 14730-GB0-911 | JOINT D'ETANCHEITE DE TIGE DE<br>SOUPAPE ..... | - | - | - | - | - | - | 2 | 5101817 | |
| | | 7 | 14731-028-060 | BOUCHON D'ETANCHEITE DE TIGE<br>DE SOUPAPE (EXHAUST) ..... | 1 | 1 | 1 | - | - | - | - | | |
| | | 8 | 14751-035-600 | RESSORT EXTERIEUR DE SOUPAPE ..... | 2 | 2 | 2 | 2 | 2 | 2 | 2 | 5101817 | |
| | | 9 | 14761-035-000 | RESSORT INTERIEUR DE SOUPAPE ..... | 2 | 2 | 2 | 2 | 2 | 2 | 2 | | |
| | | 10 | 14771-035-600 | ROCHET, RESSORT SOUPAPE ..... | 2 | 2 | 2 | 2 | 2 | 2 | 2 | 5101817 | |
