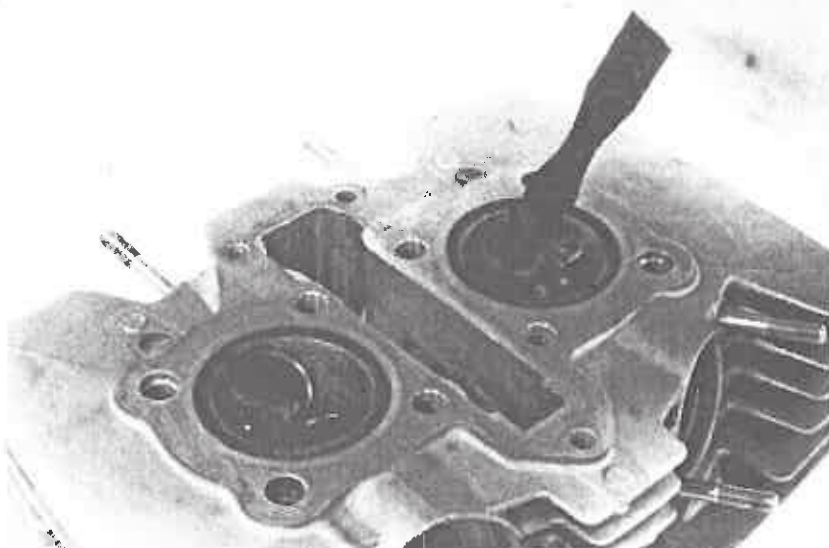
Après avoir rectifié le siège, mettre de la pâte à roder sur la surface de la soupape et roder la soupape.
